## Untersuchungsbericht

Dokumentnummer:	(1101/501/18) – Bod vom 05.03.2020
Auftraggeber:	Meesenburg Großhandel KG Westerallee 162 24941 Flensburg
Auftrag vom:	09.05.2018
Auftragszeichen:	
Auftragseingang:	09.05.2018
Inhalt des Auftrags:	Pendelschlagprüfung, Serie 4000, zum Nachweis der Tragfähigkeit der Verbindung von blaugelb <b>Triotherm<sup>+</sup></b> und einem Kunststoff-Fensterrahmenprofil der Firma Inoutic mit Drillingsverschraubung, Randabstand $e_{\text{Rand}} = 60 \text{ mm}$
Anlass:	-
Prüfungsgrundlage:	ETB-Richtlinie: 1985 und DIN 4103-1: 2015
Probeneingang:	19. KW 2018
Probennahme:	Durch den Auftraggeber
Probenkennzeichnung:	Durch MPA Braunschweig
Untersuchungszeitraum:	07.05., 08.05.2018
Ortstermin:	-

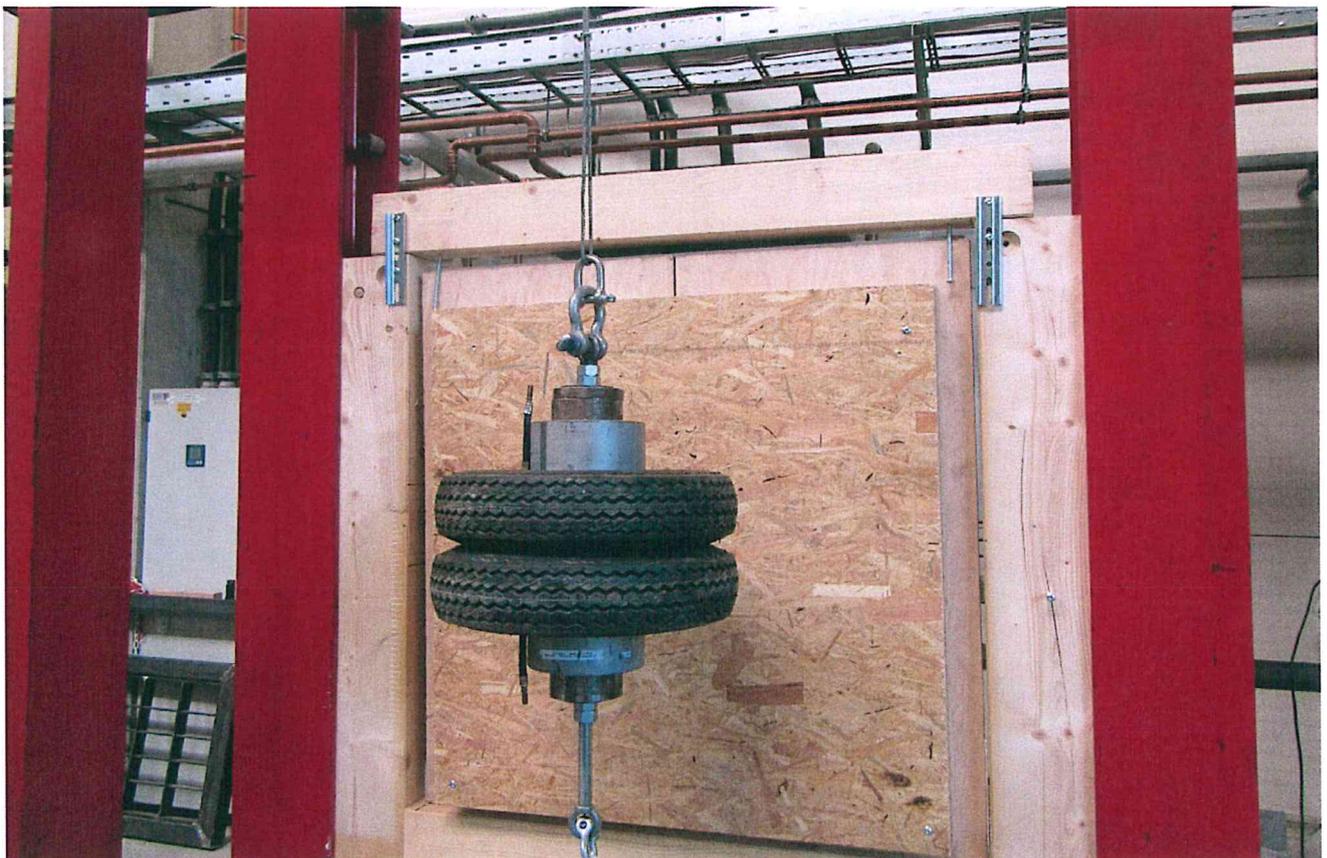
Bild 1: Pendelschlagversuch auf die Füllung. Ersatzweise ist für die Verglasung eine  $d = 20$  mm starke Sperrholzplatte montiert worden. Der Pendelschlag wird auf die Sperrholzplatte durchgeführt

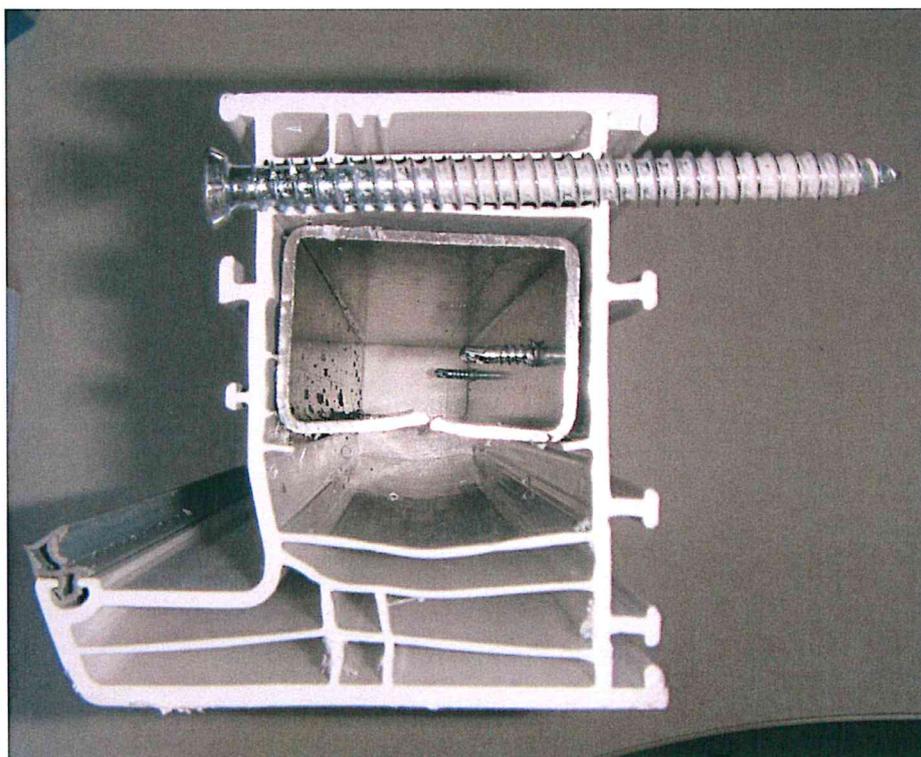
Bild A.2.2: Detail, Fensterrahmenprofil der Firma Inoutic mit Stahlarmierung. Ansicht auf die Verschraubungsachse im Rahmenprofil. Die blaugelb Rahmenfixschraube wird nicht durch die Stahlarmierung geschraubt

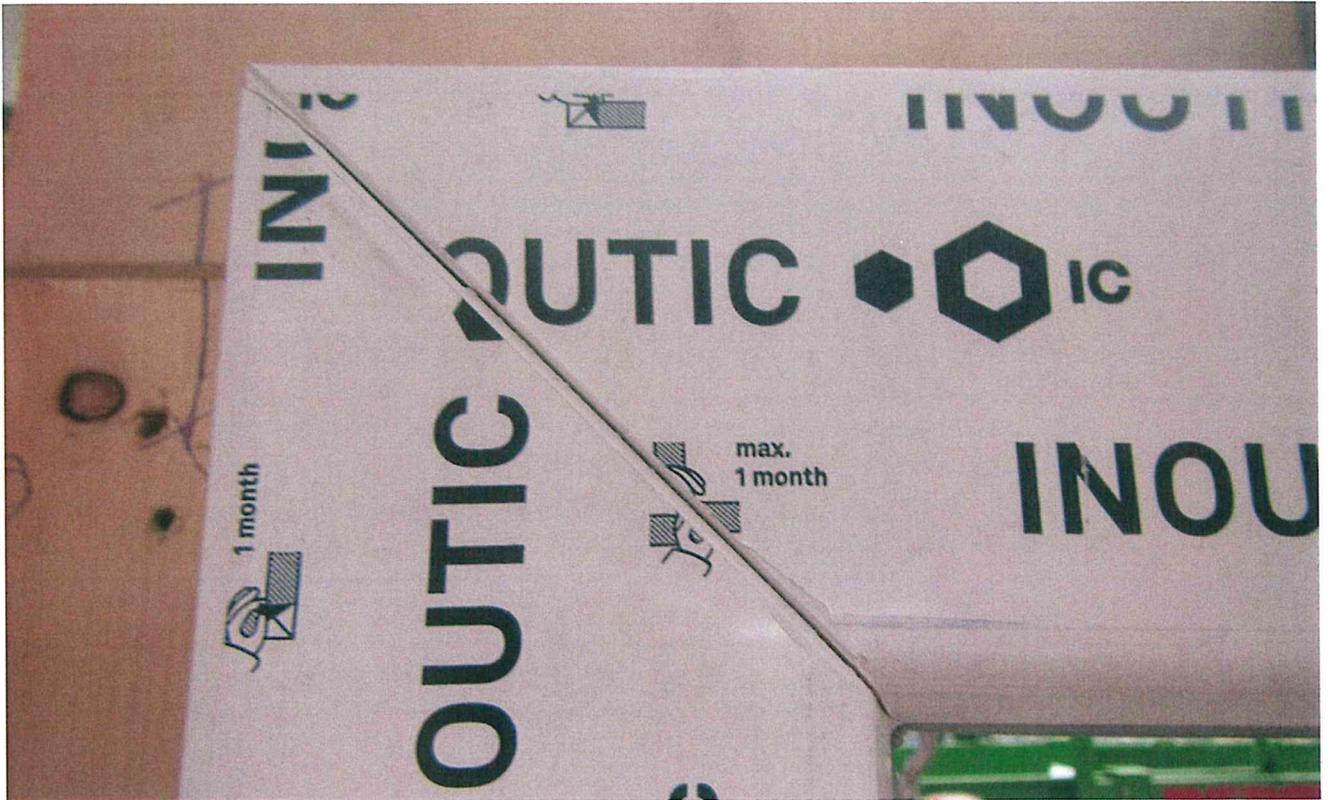
Die Nachprüfung, Versuch Nr. 5002, mit einer Pendelfallhöhe von  $\Delta h = 100$  mm war erforderlich, weil die Haltekonstruktion nach der Pendelschlagprüfung mit  $\Delta h = 900$  mm zu Beschädigungen an dem Rahmen geführt haben, vgl. Anlage 6.

Bild A.4.1: Bruch des Fensterrahmens am oberen linken Rand nach einer Pendelfallhöhe von  $\Delta h = 900$  mm

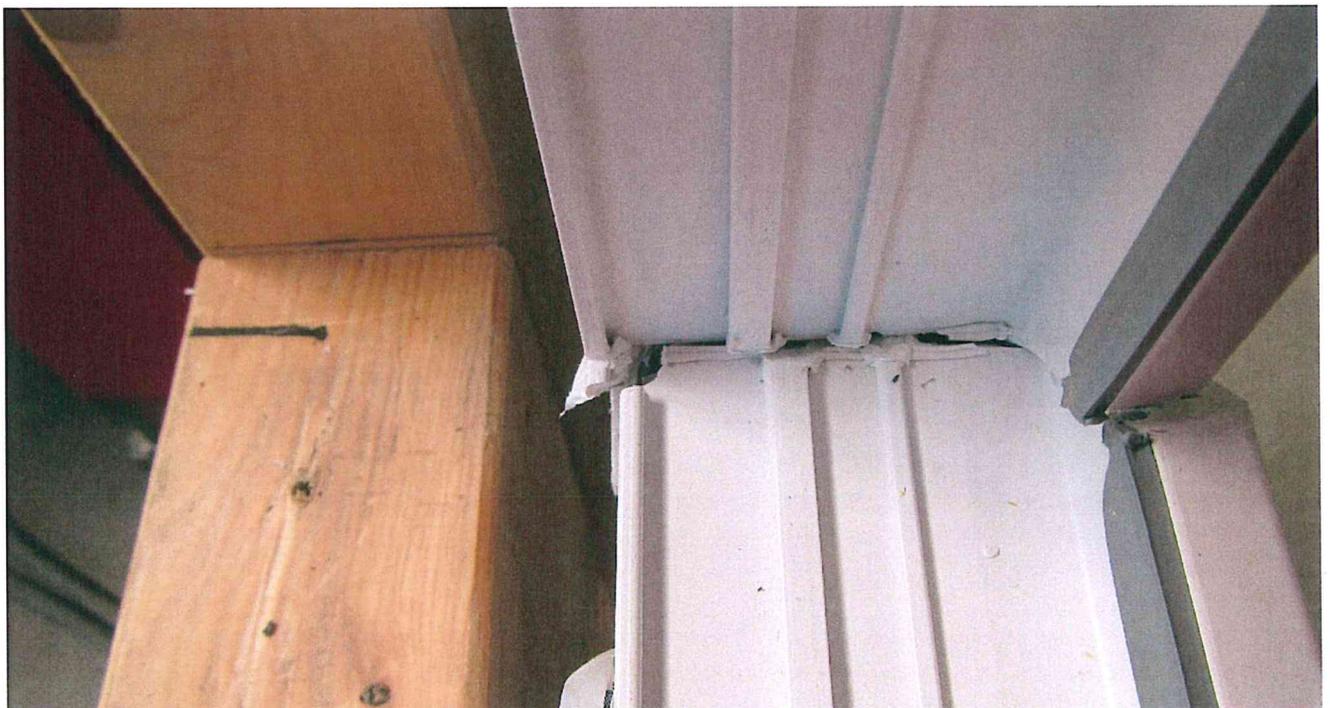
Bild A.4.2: Innenansicht, Bruch des Fensterrahmens am oberen linken Rand nach einer Pendelfallhöhe von  $\Delta h = 900$  mm

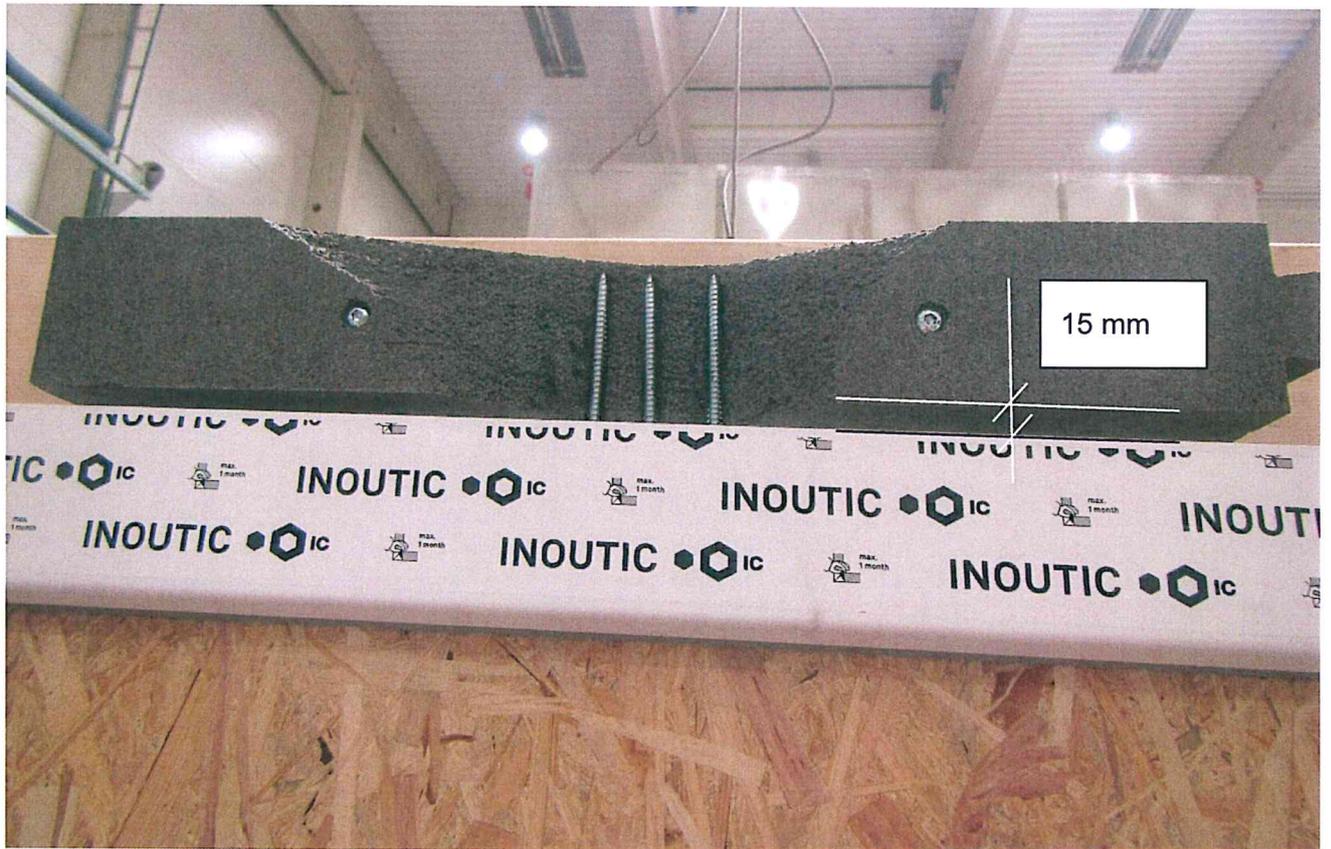
Bild A.5.1: Bruch des Befestigungspunktes im blaugelb **Triotherm**<sup>+</sup> am oberen Rand nach einer Pendelfallhöhe von  $\Delta h = 900$  mm. Die Beschädigung trat nach dem Pendelschlagtest mit  $\Delta h = 900$  mm auf

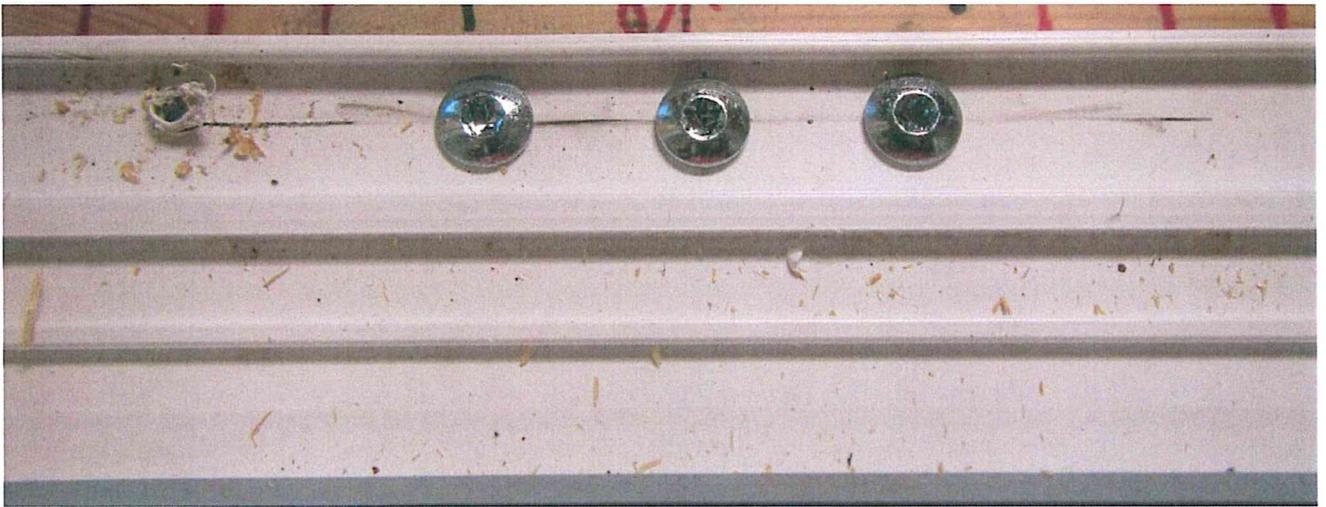
Bild A.6.1: Ansicht auf die Verschraubung im Rahmenprofil. Die blaugelb Rahmenfixschrauben werden nicht durch die Stahlarmierung geschraubt

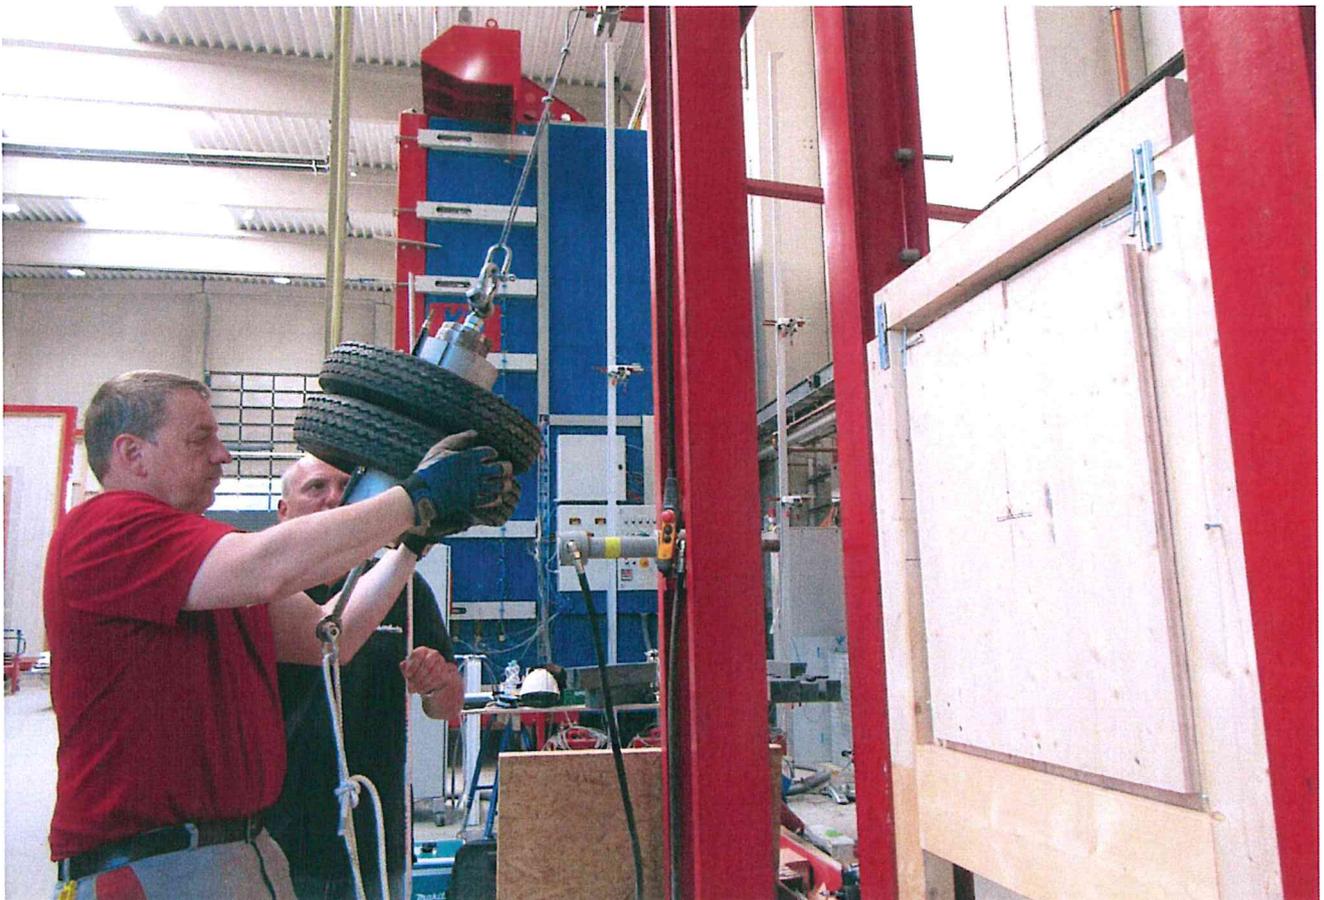
Bild A.6.2: Pendelschlagprüfung. Nachprüfung mit einer Pendelfallhöhe von  $\Delta h = 100$  mm. Nach dem Pendelschlagtest mit einer Pendelfallhöhe von  $\Delta h = 900$  mm waren Beschädigungen oben am Rahmen und oben am Befestigungspunkt aufgetreten. Daher musste ein zusätzlicher Pendelschlagtest mit  $\Delta h = 100$  mm auf die Konstruktion durchgeführt werden

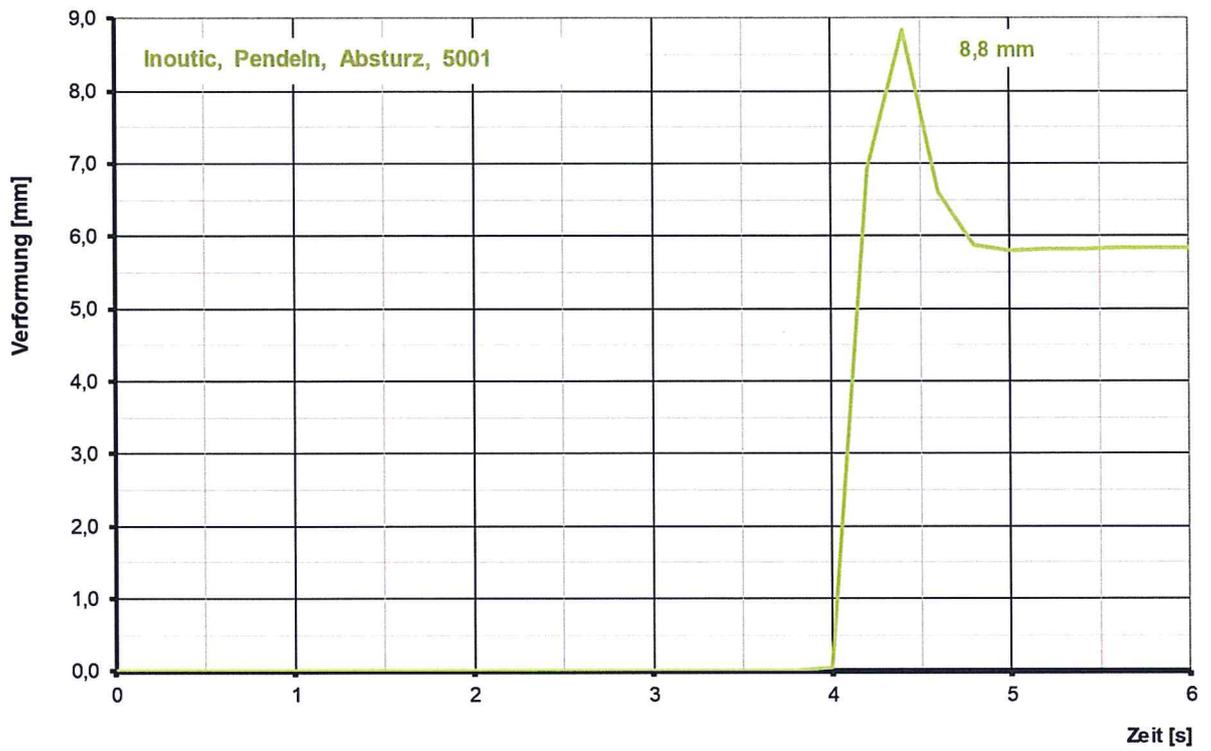
Diagramm A.7.1: Versuch Nr. 5001, Pendelfallhöhe  $\Delta h = 900$  mm

Versuch	Auftreffstelle	Fallhöhe $\Delta h$ [mm]	Energie E [Nm]	Ergebnis
5001	Mitte Füllung	900	450	<ul style="list-style-type: none"> <li>▪ Bedingung a) eingehalten.</li> <li>▪ Keine Beschädigungen an den vier Befestigungspunkten in blaugelb <b>Triotherm</b><sup>+</sup>.</li> </ul>

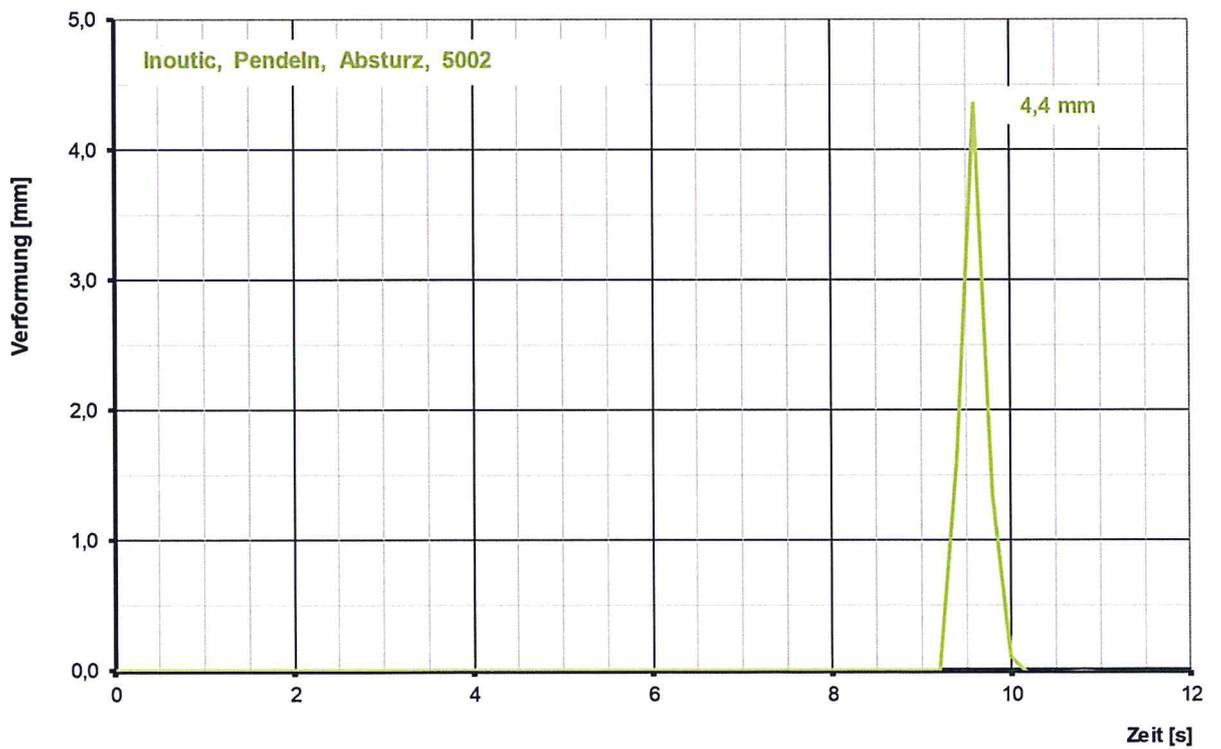
Bild A.7.2: Nachprüfung, Versuch Nr. 5002, Pendelfallhöhe  $\Delta h = 100$  mm

Versuch	Auftreffstelle	Fallhöhe $\Delta h$ [mm]	Energie E [Nm]	Ergebnis
5002	Mitte Füllung	100	50	<ul style="list-style-type: none"><li>▪ Pendeltest auf vorgeschädigte Konstruktion.</li><li>▪ Bedingung a) eingehalten.</li><li>▪ Keine weiteren Beschädigungen</li></ul>
